| LOCALITÀ | REGIONE FRIULI VENEZIA GIULIA<br>PROVINCIA DI PORDENONE<br>COMUNE DI CORDENONS | | MANUTENZIONE STRAORDINARIA<br>ASILO NIDO VIA DON MINZONI | | | COMUNE | |
| COMITENTE | AMMINISTRAZIONE COMUNALE DI CORDENONS | | PROGETTO<br>DEFINITIVO/ESECUTIVO | | | FASCIA | |

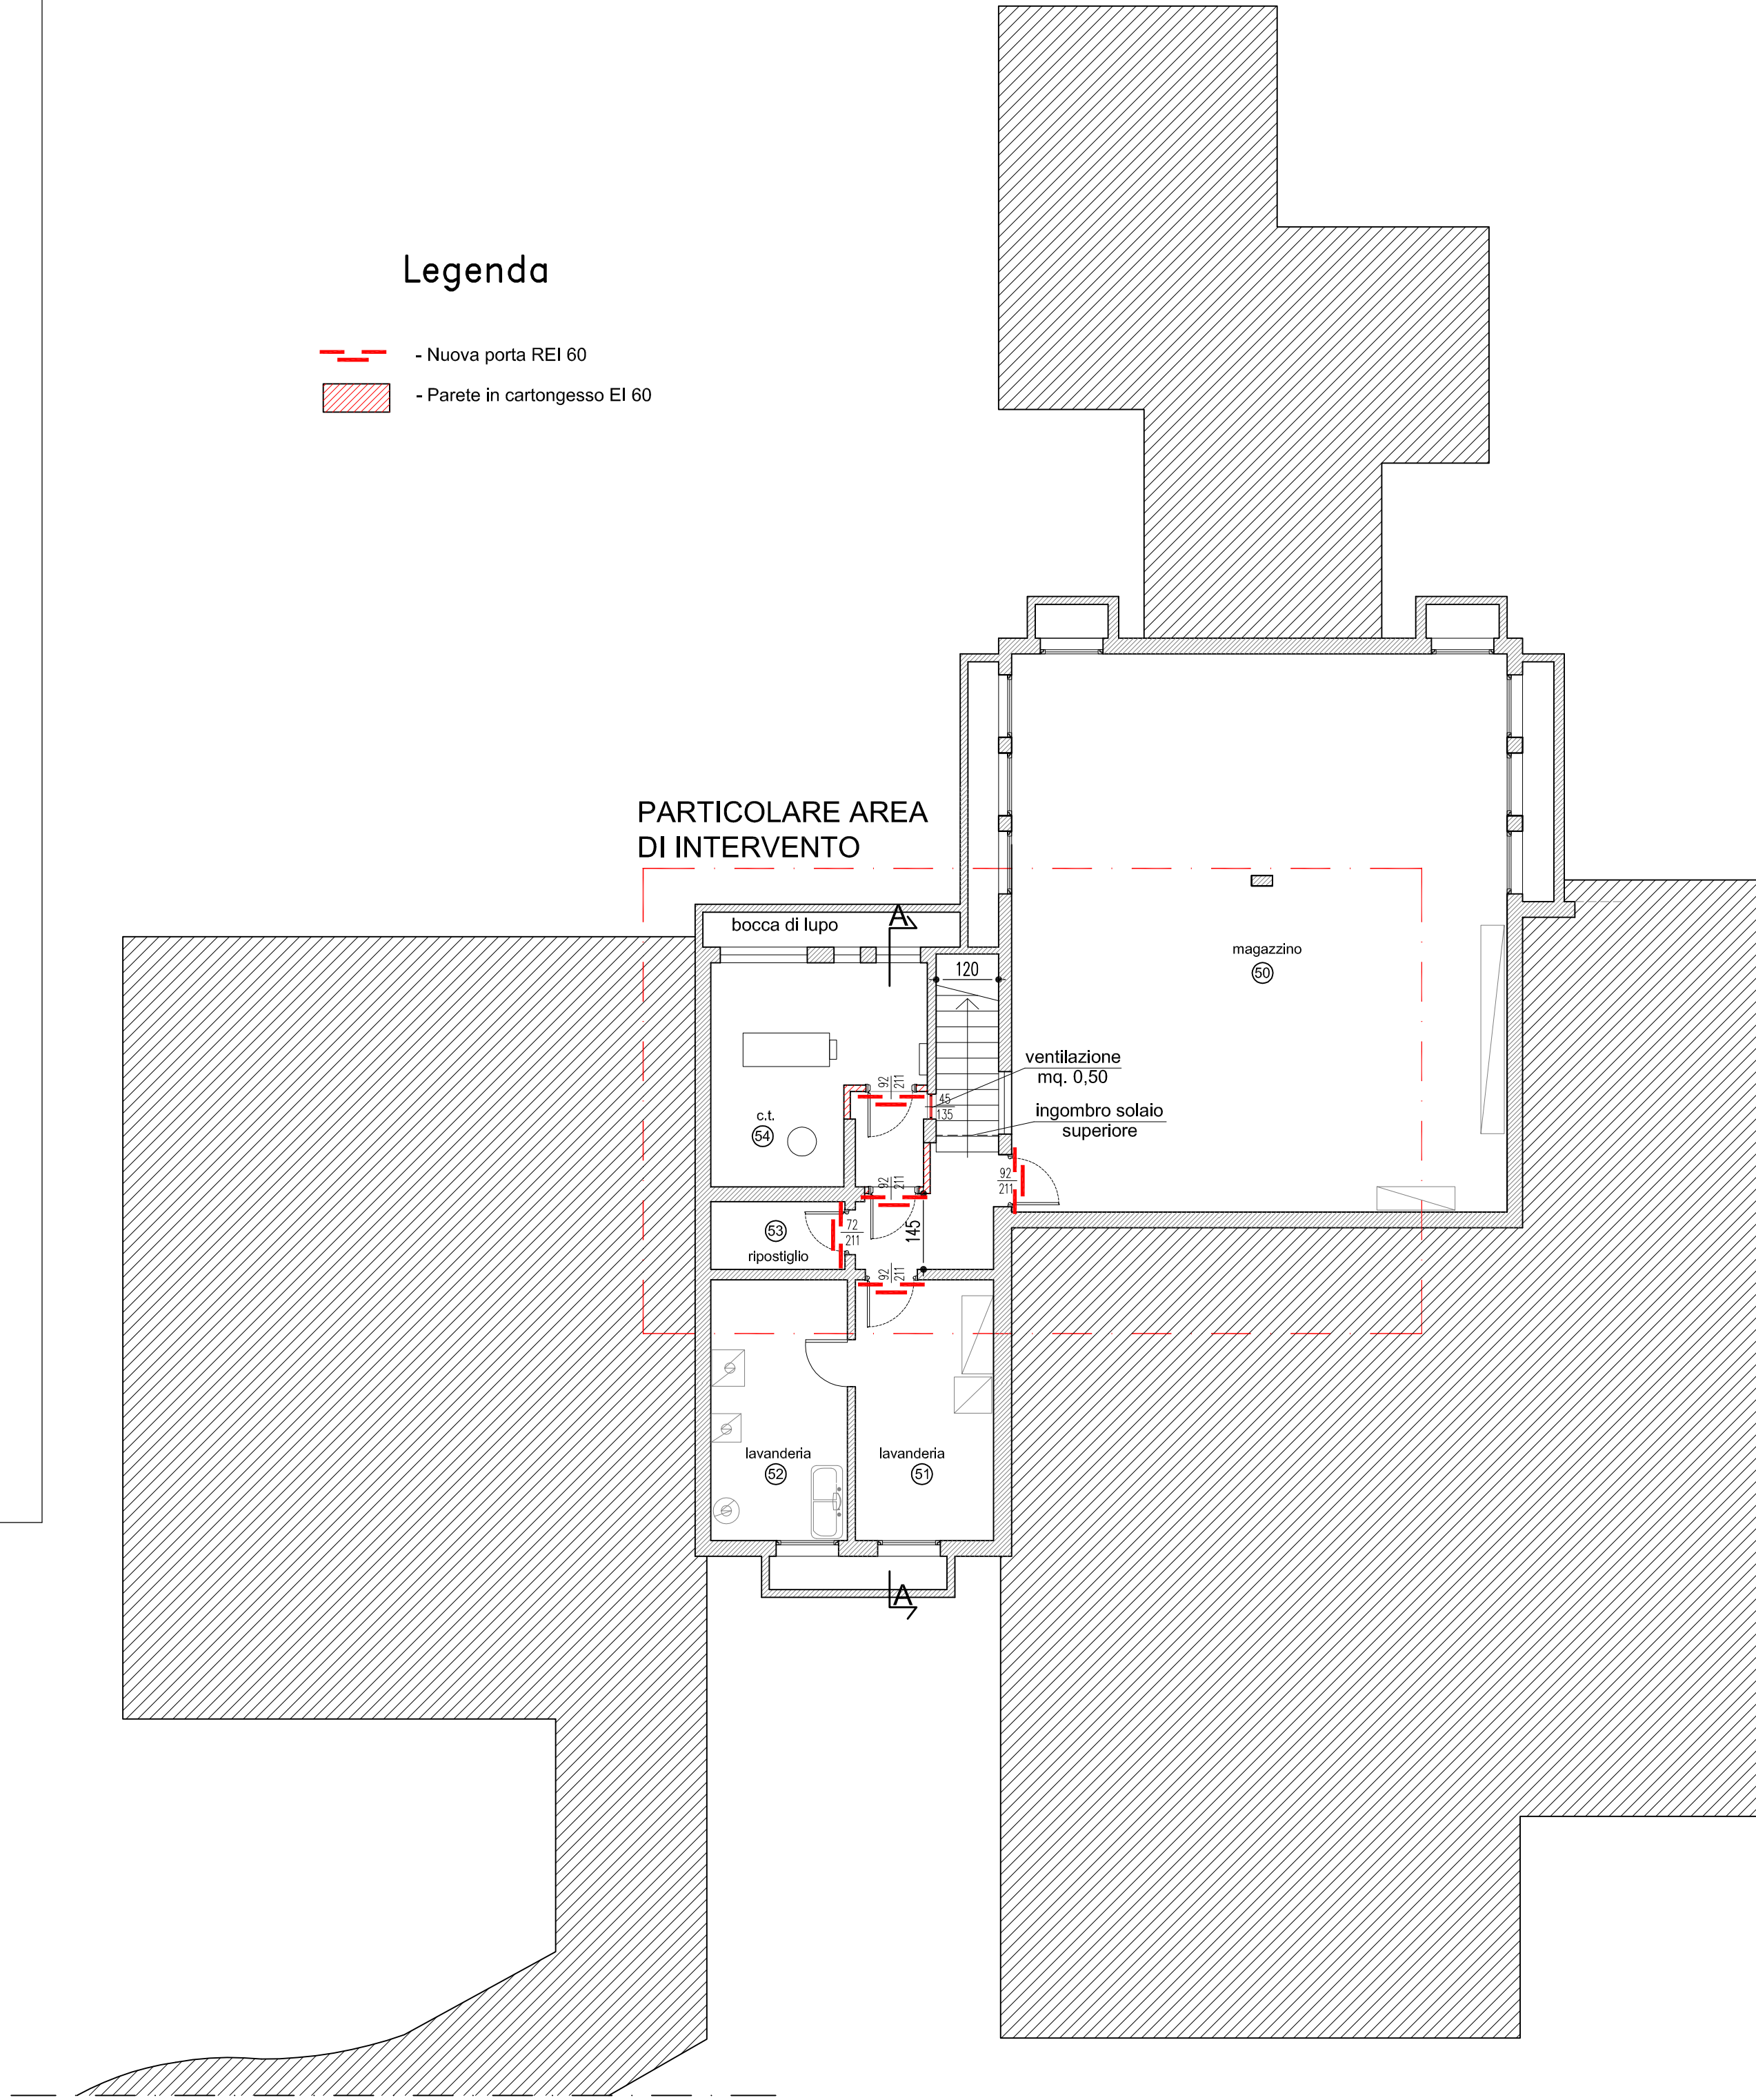
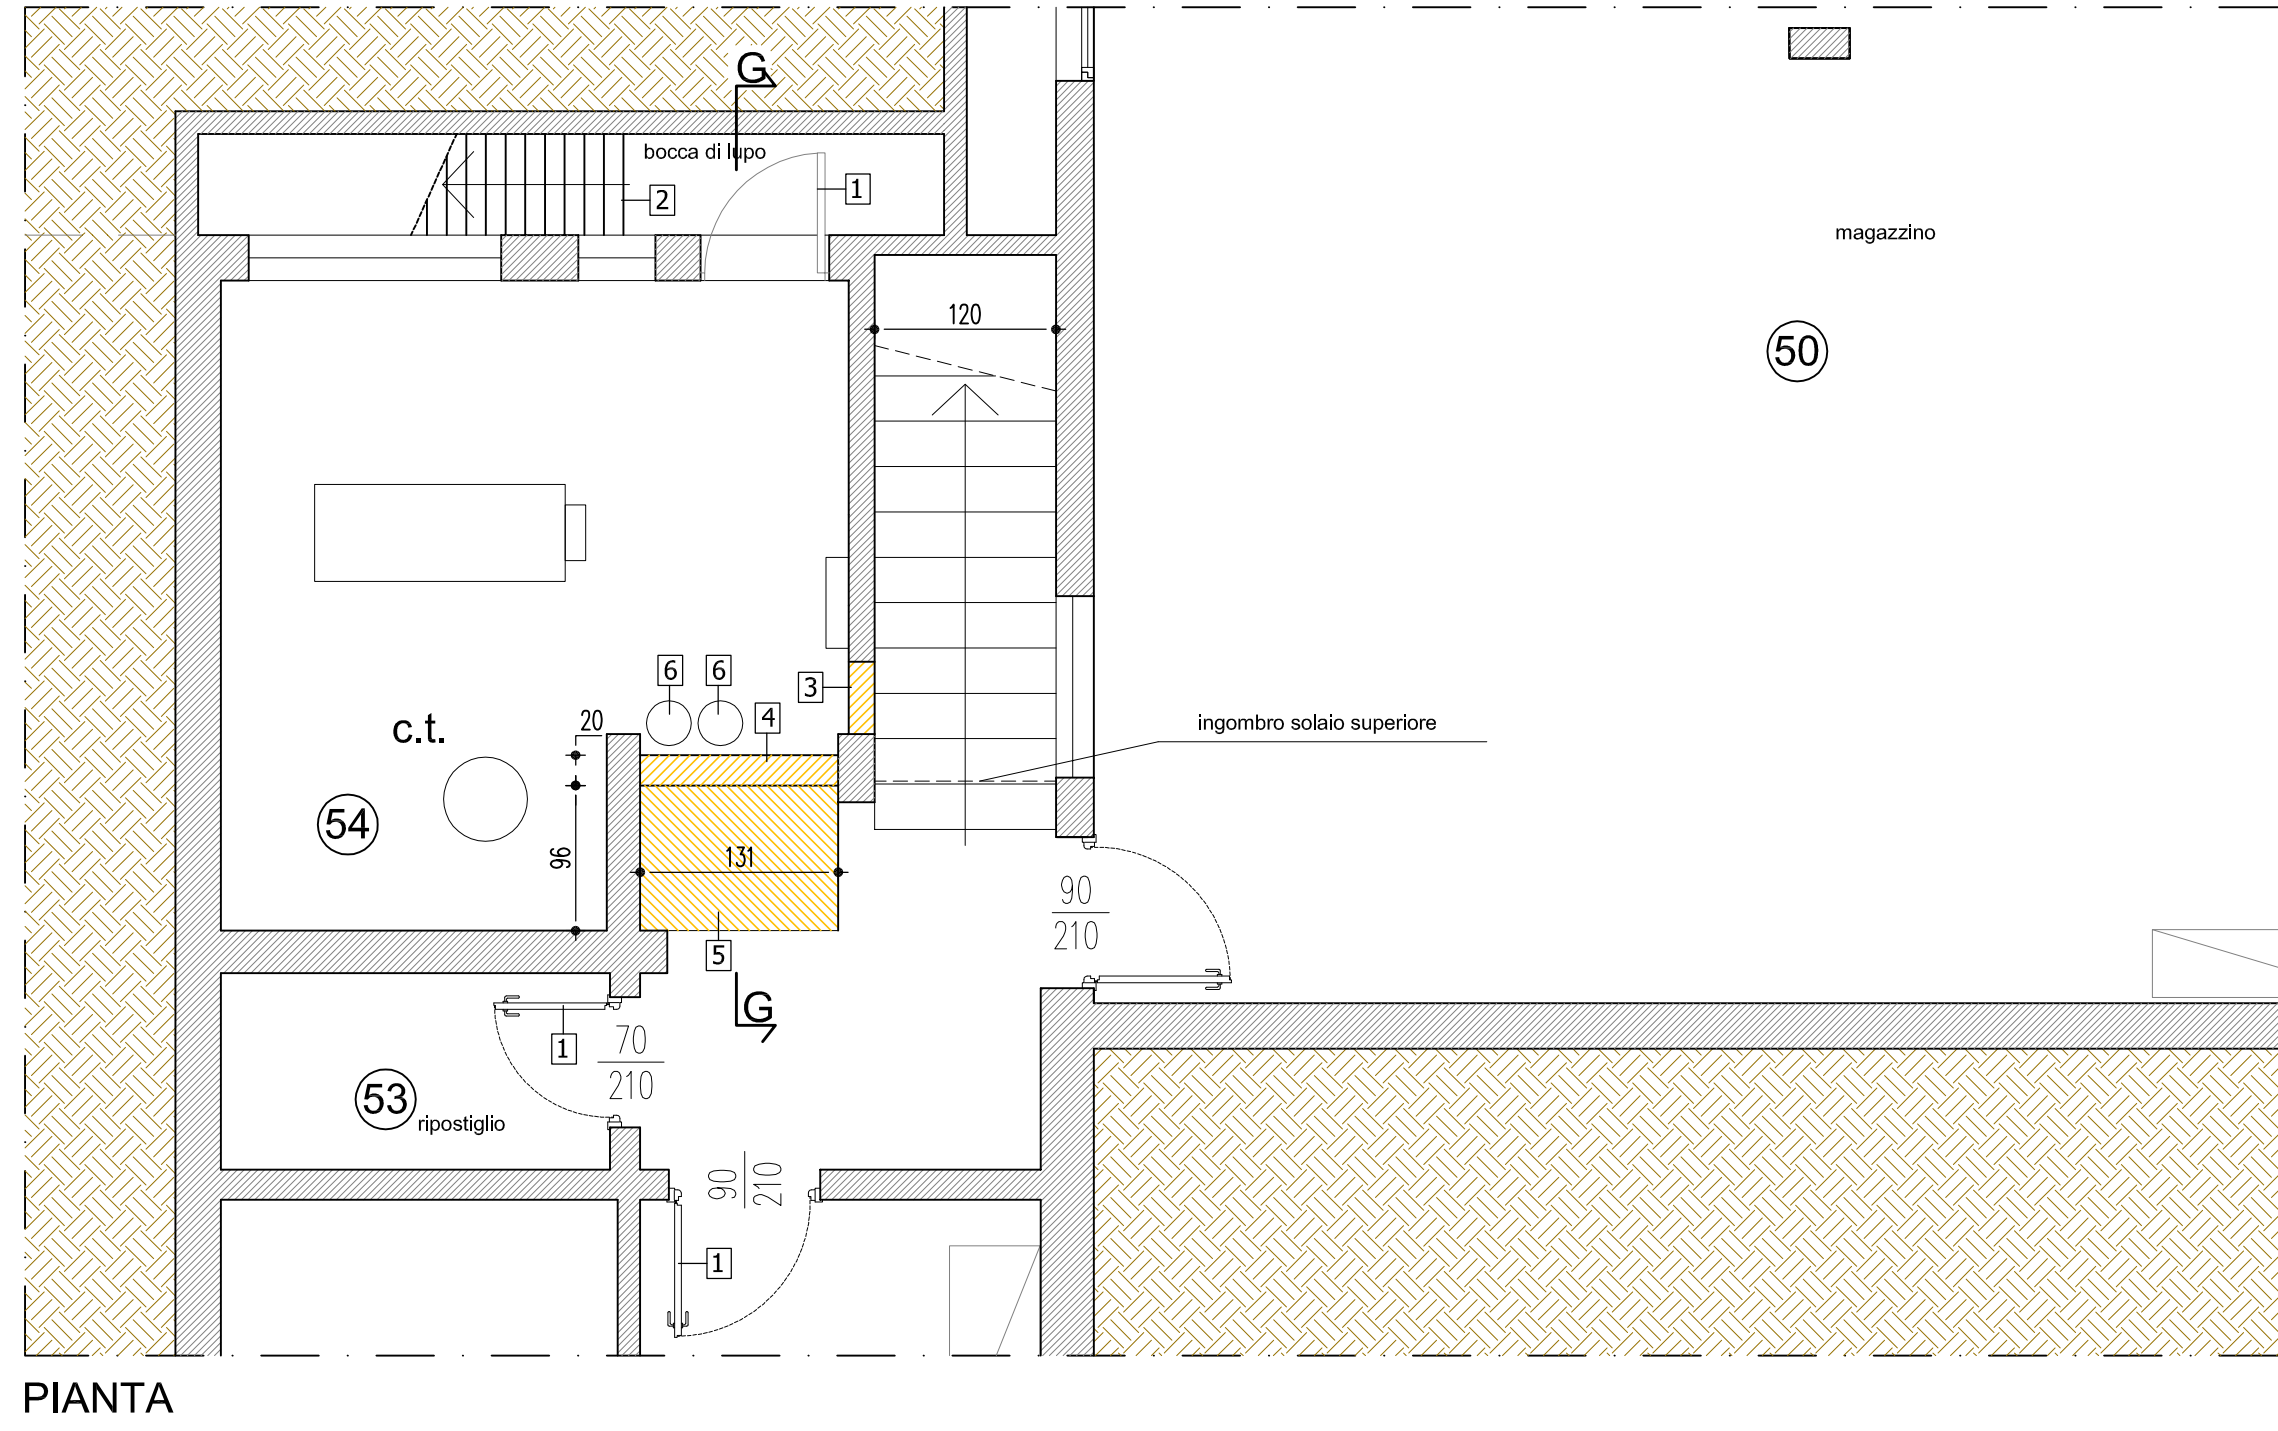
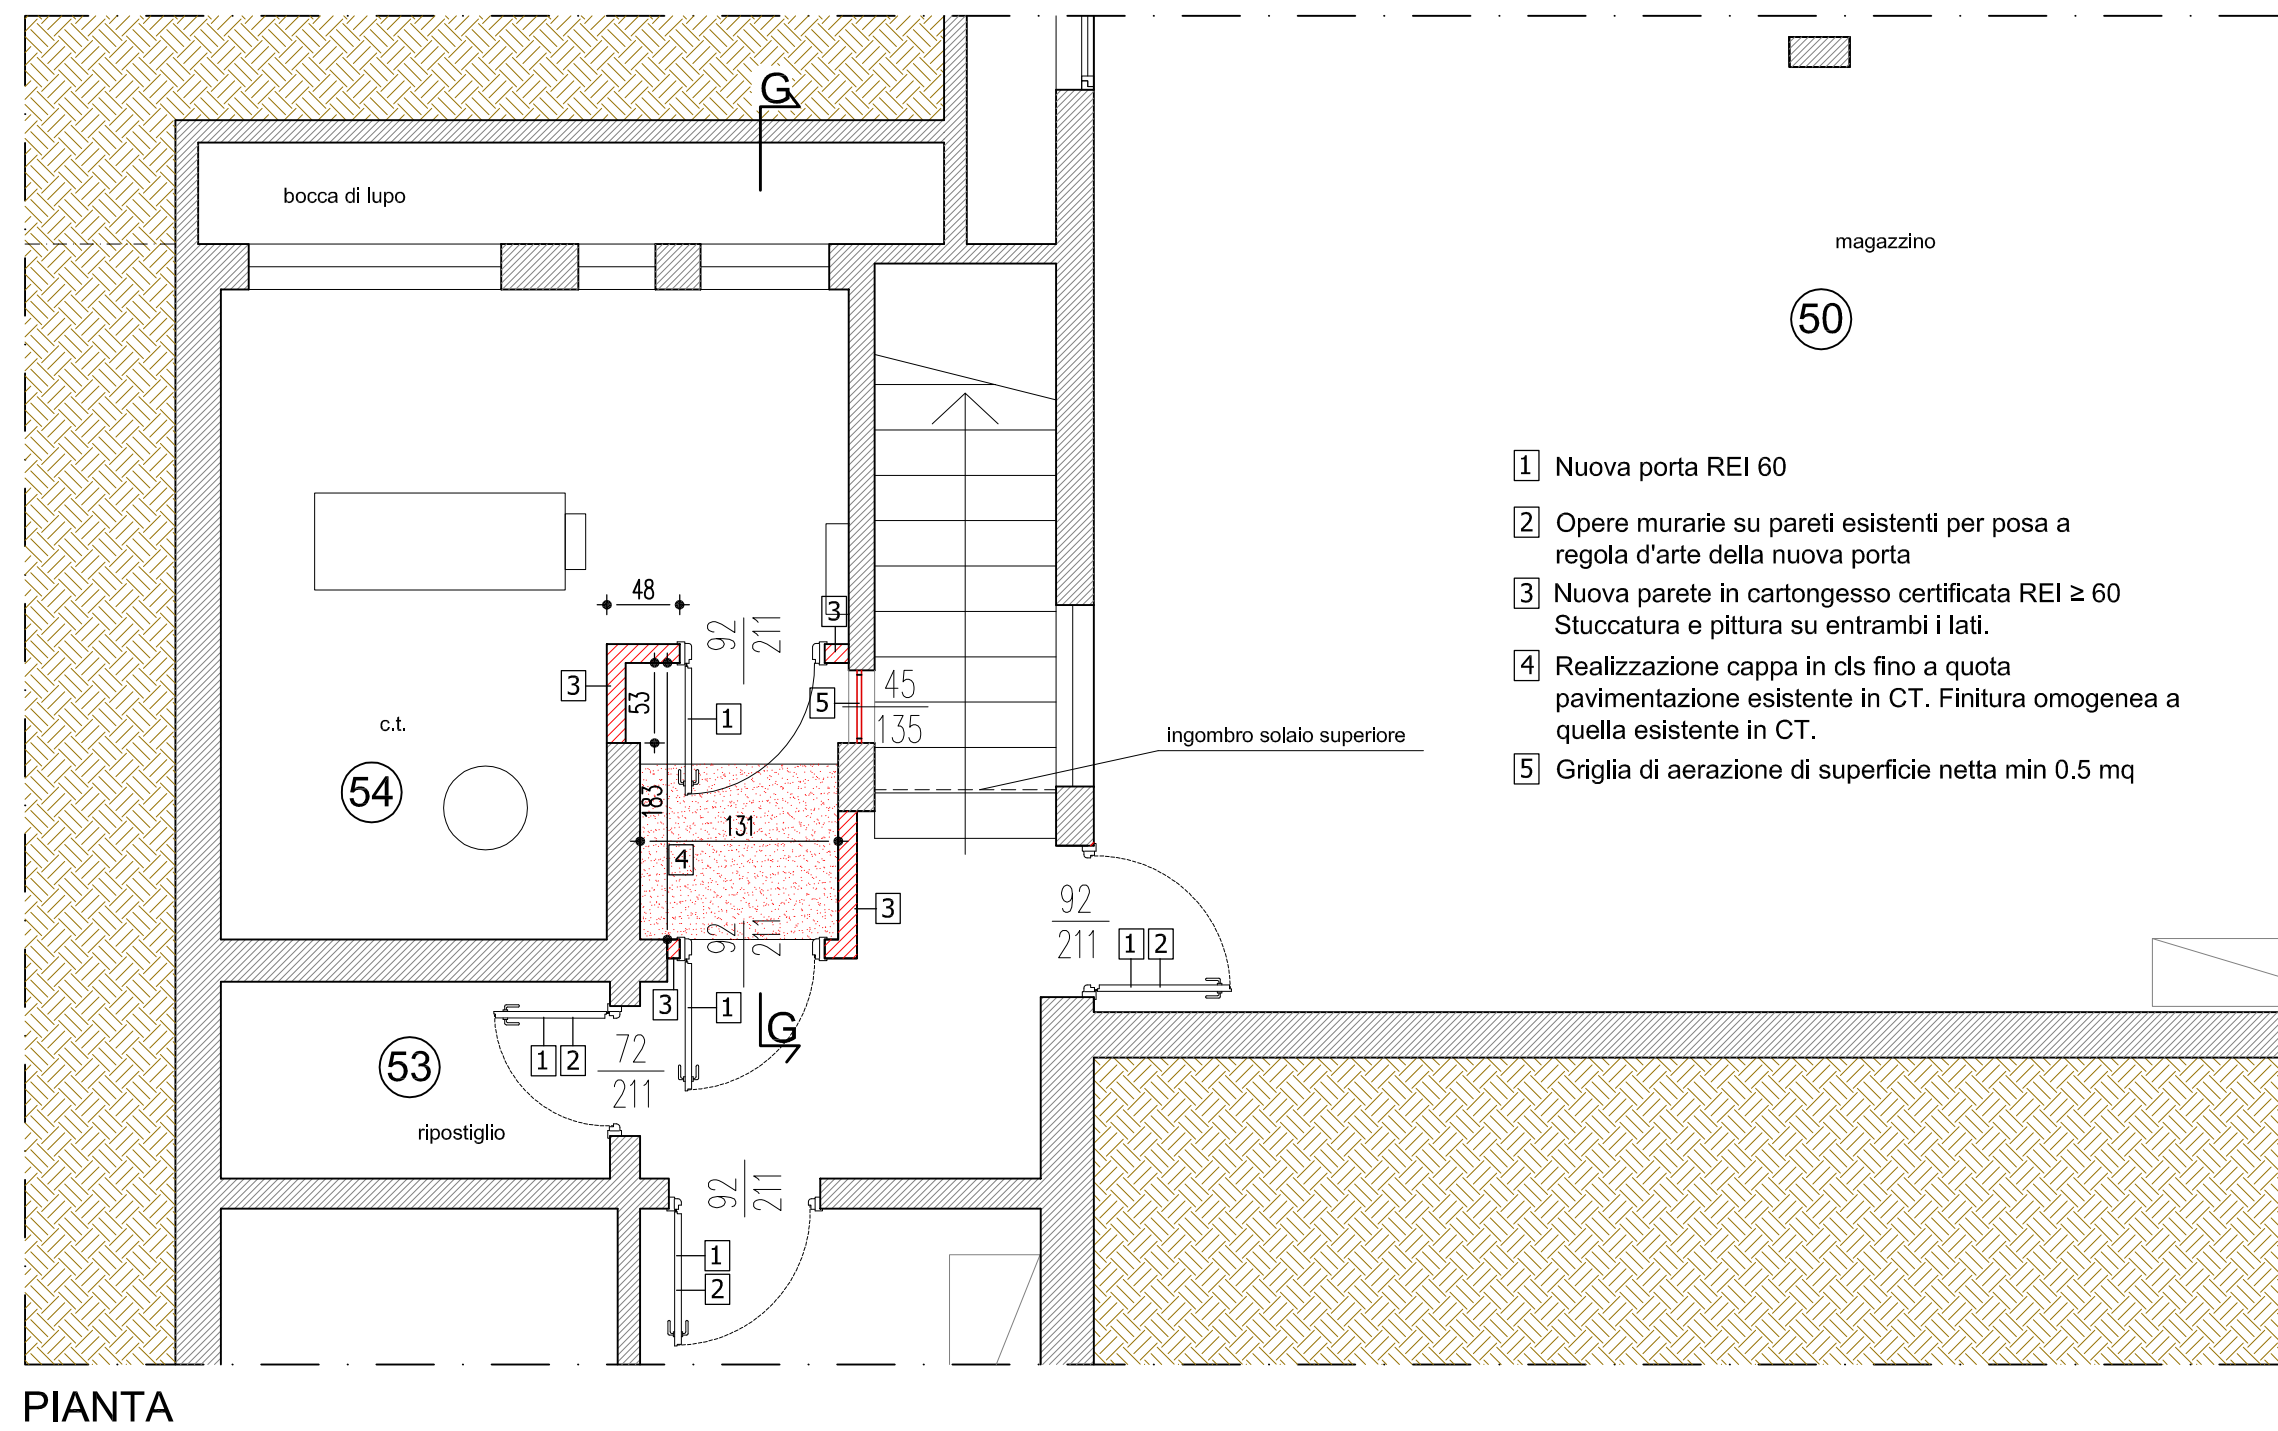
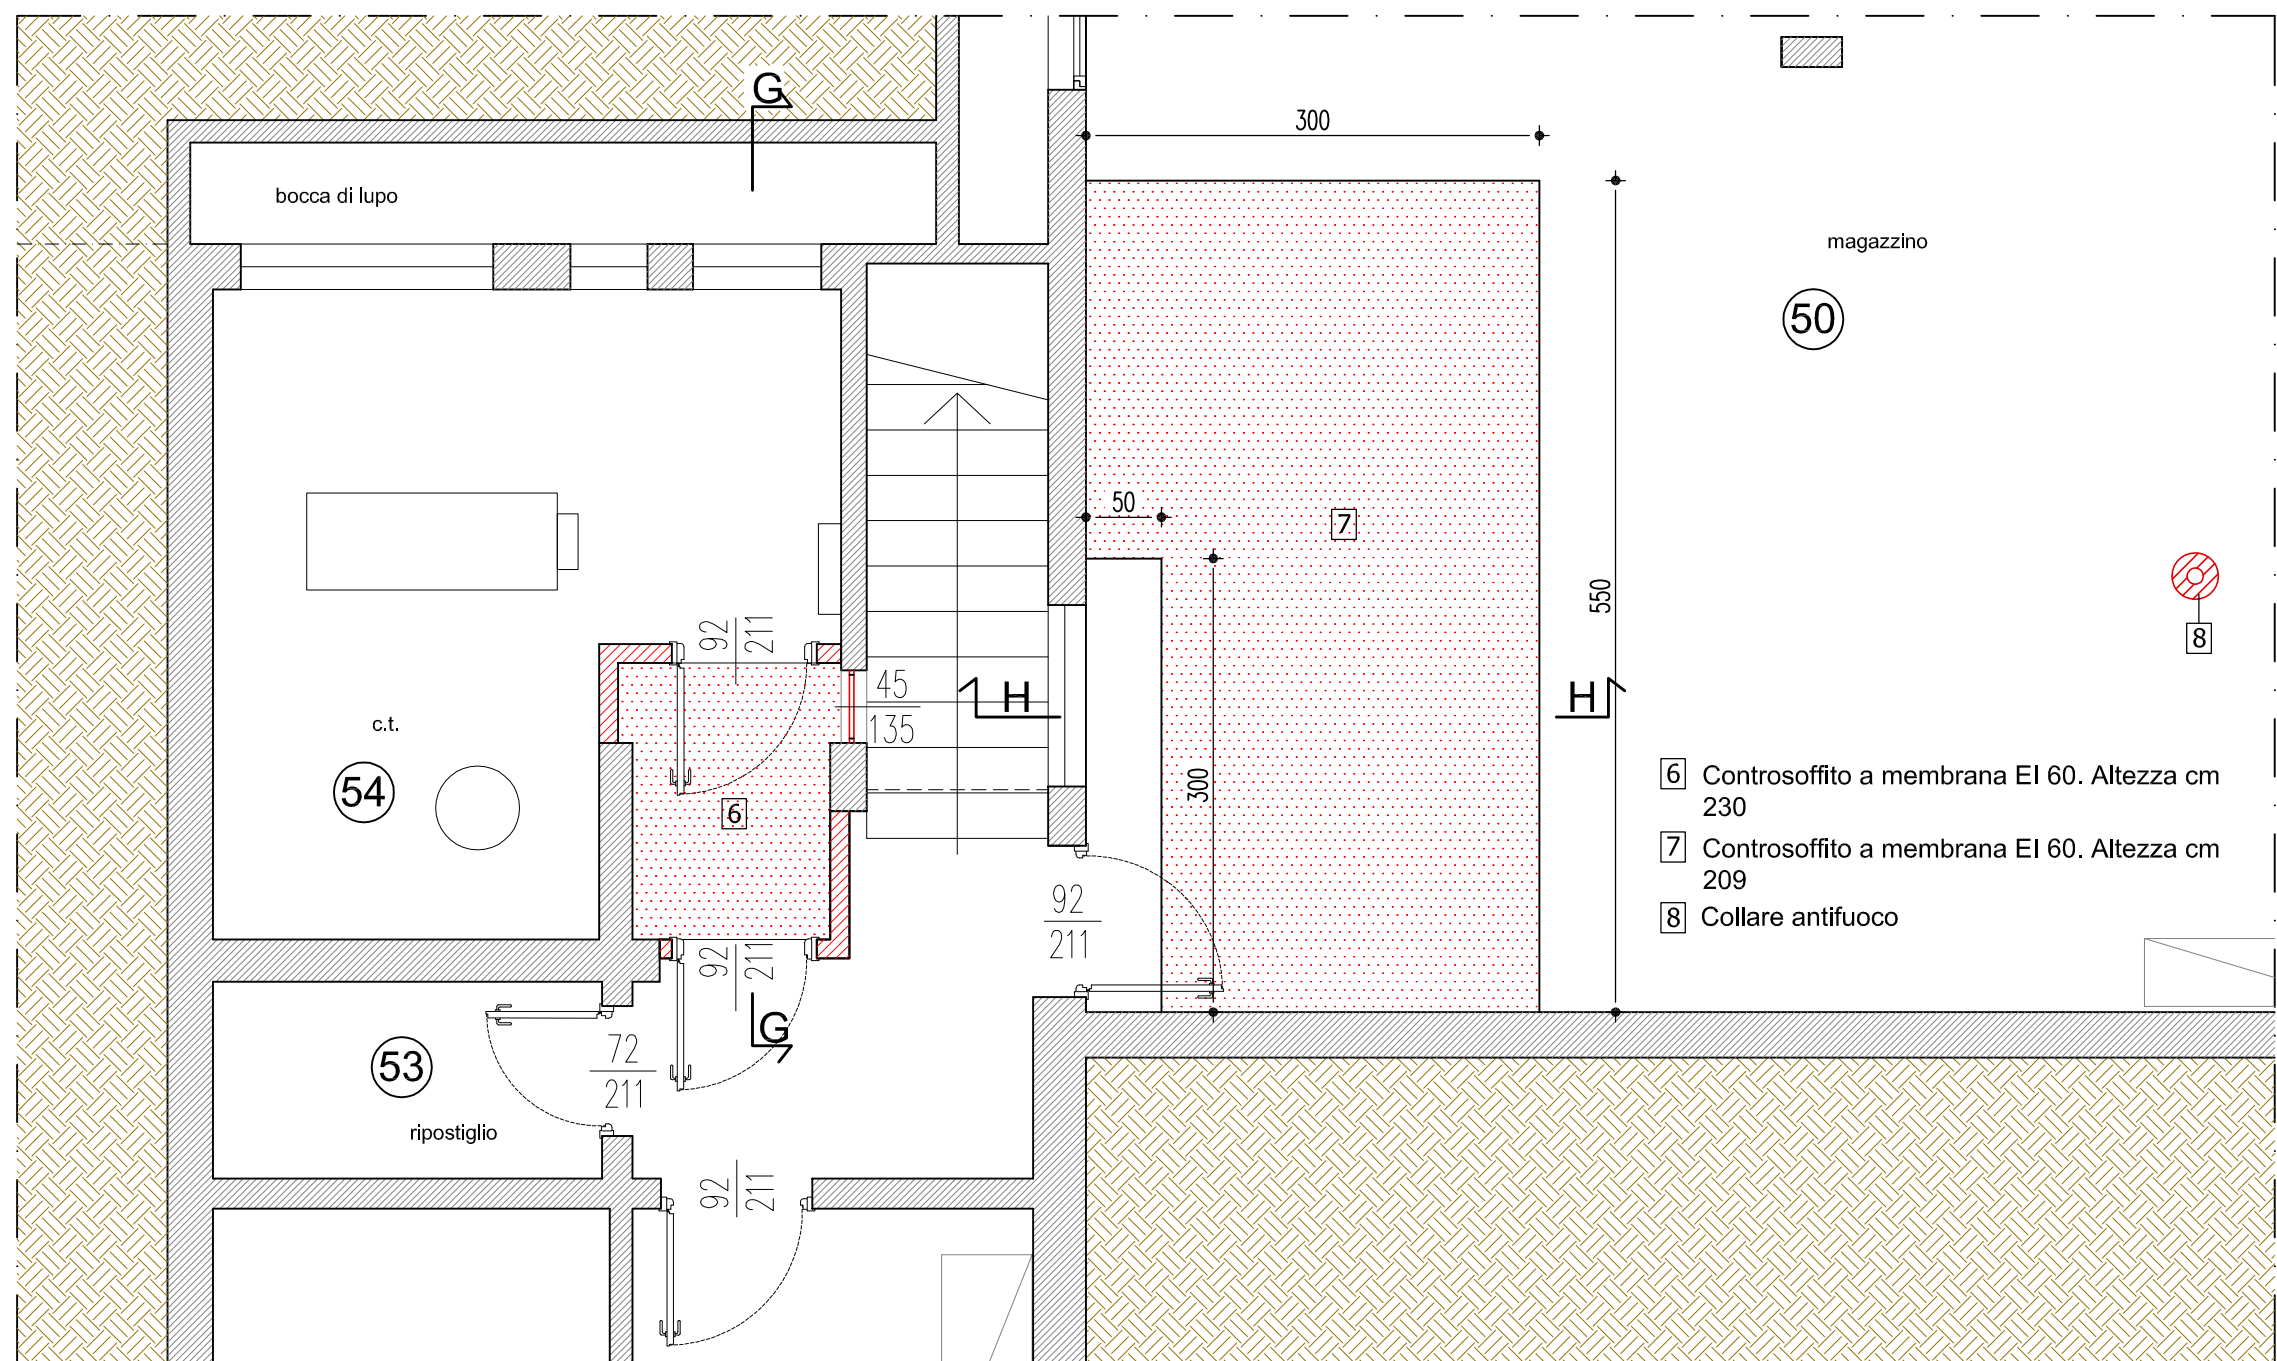
- 1 Porta esistente fuori uso
- 2 Scala metallica fuori uso
- 3 Demolizione localizzata parete per apertura finestra di aerazione sup. min. 0,5 mq (vedere sezione)
- 4 Demolizione parete fino al soffitto e demolizione pavimentazione sottostante la parete fino ad una quota pari a 5 cm al di sotto del piano di calpestio della CT (vedere sezione)
- 5 Demolizione pavimentazione fino ad una quota pari a 5 cm al di sotto del piano di calpestio della CT (vedere sezione)
- 6 Vasi di espansione da spostare
